## INFORME DE ENSAYO N°: 122552

<b>CLIENTE:</b>	PRODUCTOS JAFEP S.L.
<b>PERSONA DE CONTACTO:</b>	Natalia Blázquez
<b>DIRECCIÓN:</b>	Ctra. De Barrax, s/n 02630 La Roda (Albacete)
<b>OBJETO:</b>	Estudio de la protección frente a la corrosión de barras y placas de acero embebidas en hormigón
<b>MUESTRA ENSAYADA:</b>	( <sup>1</sup> )Jafecol
<b>FECHA DE RECEPCIÓN:</b>	04.12.2025
<b>FECHAS DE ENSAYO:</b>	19.01.2026 a 25.05.2026
<b>FECHA DE EMISIÓN:</b>	02.06.2026

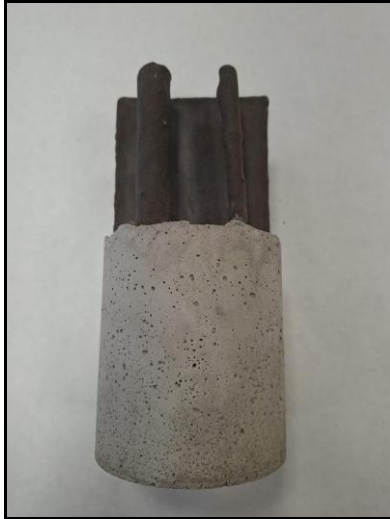
**Fotografía nº1: Probeta inicial**

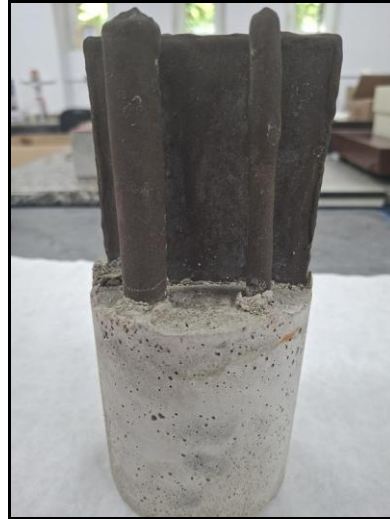
No se detecta corrosión férrica ni en la placa ni en las barras de acero y tampoco se detecta corrosión subyacente cuando se elimina el revestimiento de la chapa de acero.

**Fotografía nº2: Probeta después del envejecimiento**

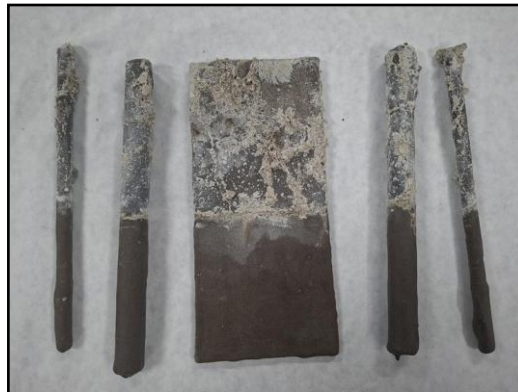
**Fotografía nº3: Estado de las barras y placas de acero tras el envejecimiento y sin revestimiento**
